# Proyecto de restauración y clausura del centro de Enusa en Saelices el Chico (Salamanca)

› Rosario Arévalo Sánchez,  
Marcial Criado Martín  
y Javier Ruiz Sánchez-Porro  
Técnicos del Centro  
Medioambiental de Enusa  
en Ciudad Rodrigo

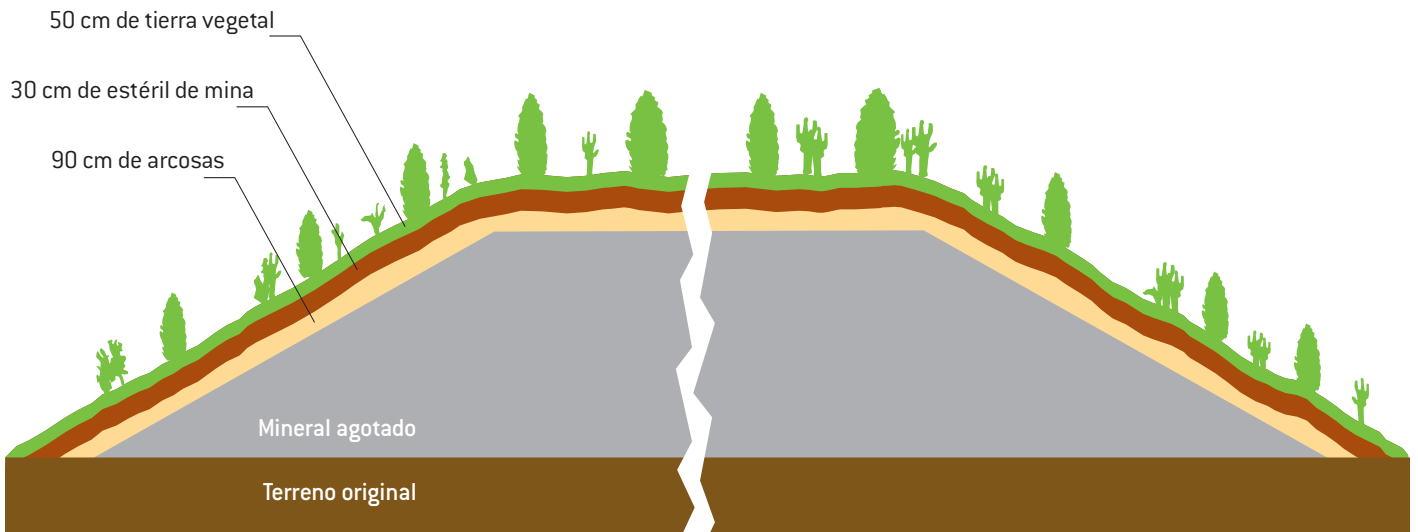
Figura 2.

Todo el conjunto se cubrió posteriormente con una multicapa de 2,3 m de espesor (2,9 millones de toneladas de materiales depositados), para minimizar el impacto medioambiental (figura 2). Está formada, de muro a techo, por 0,90 m de material arcilloso (figura 3), para minimizar la infiltración de las aguas de lluvia, así como para atenuar la exhalación de gas radón; 0,90 m de material granular (estéril de mina seleccionado, de baja ley, < 115 ppm de  $U_3O_8$ ), con el fin de evitar la erosión de la capa anterior

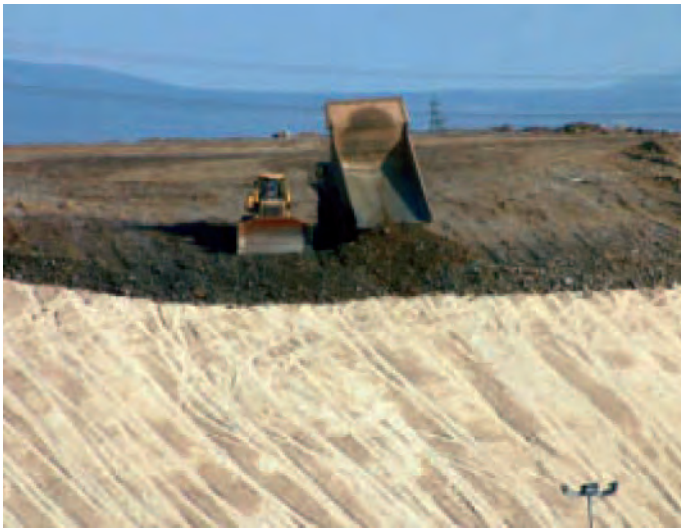
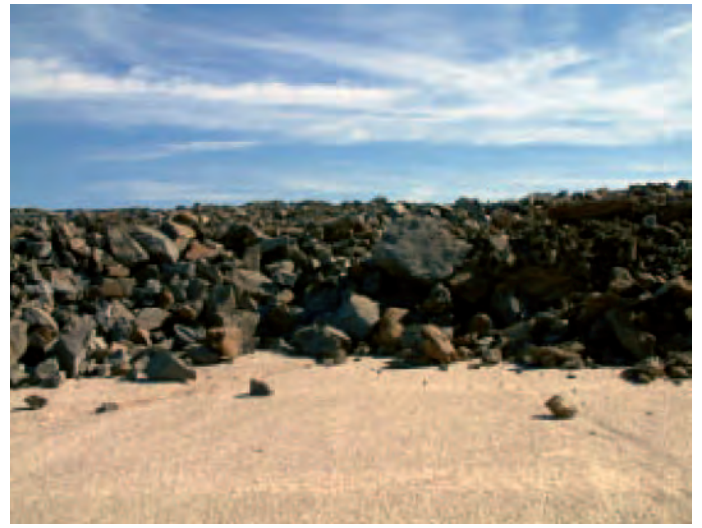
Figura 4A.

(figura 4, en la página siguiente), y 0,50 m de tierra vegetal, cuya función es asegurar la implantación de especies vegetales adecuadas (arbustivas y herbáceas) y reforzar la acción de las dos capas anteriores (figura 5, en la página siguiente).

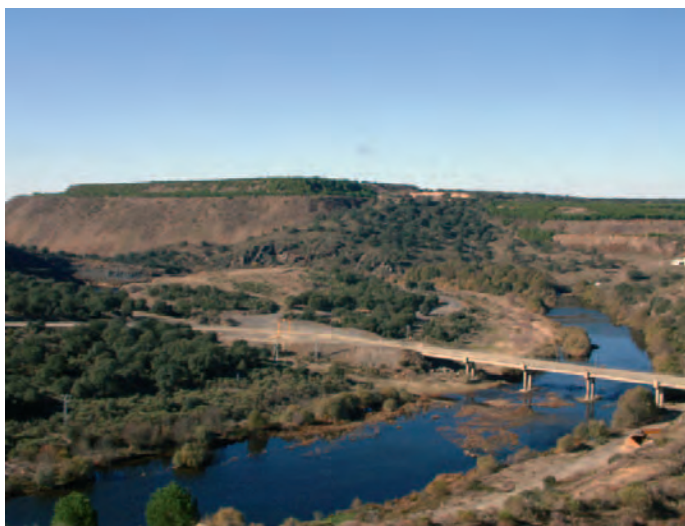
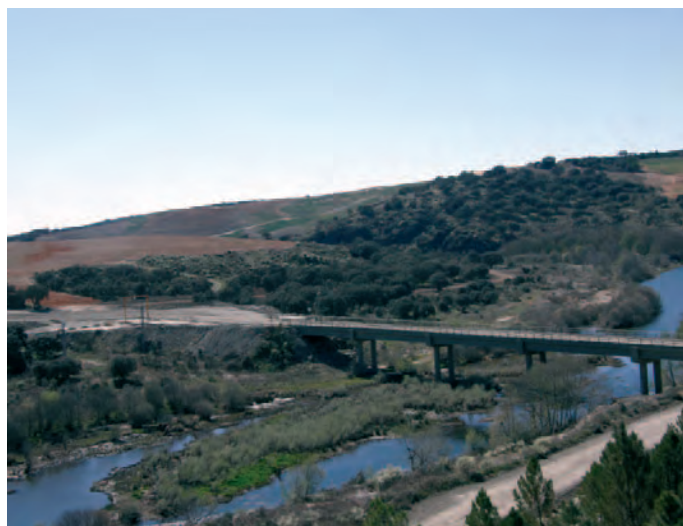
Figura 6A.

Se trata de la actuación de mayor impacto visual, al rellenarse los antiguos huecos de explotación con material estéril procedente de las escombreras consideradas más críticas. Las restantes se desmontaron parcialmente, remodelando sus cumbreras y taludes y suavizando las pendientes hasta valores no superiores al 20%. Esta actividad finalizó

en mayo de 2008, habiéndose movido unos 20 millones de metros cúbicos de tierras (figura 6).

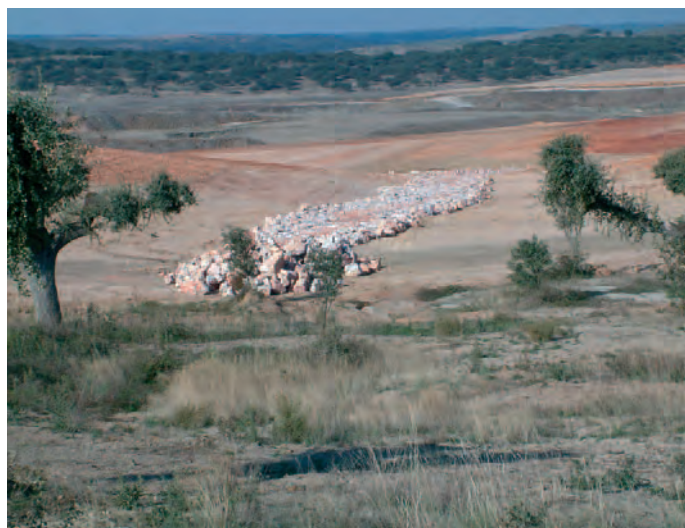
Figura 7.

La recuperación hidráulica ha incluido el rediseño de las primitivas vaguadas naturales, protegiendo adecuadamente sus fondos con material de escollera apropiado (figura 7). Además se han construido nuevas canalizaciones, diques y balsas para mejorar la circulación y drenaje de las aguas de escorrentía y, en su caso, el almacenamiento temporal de las mismas.

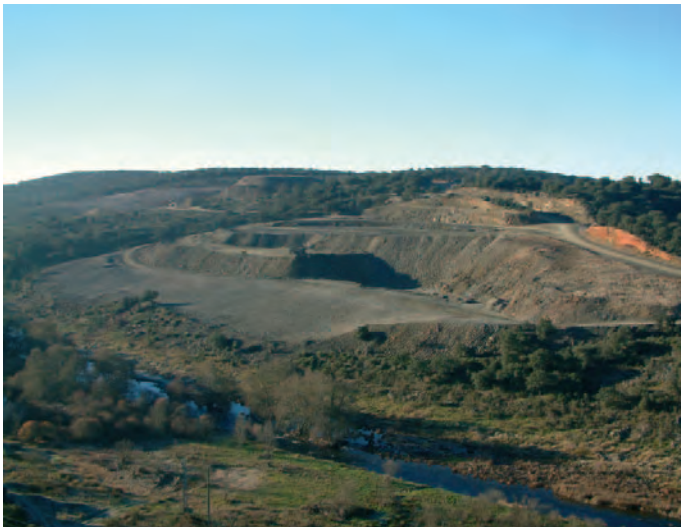
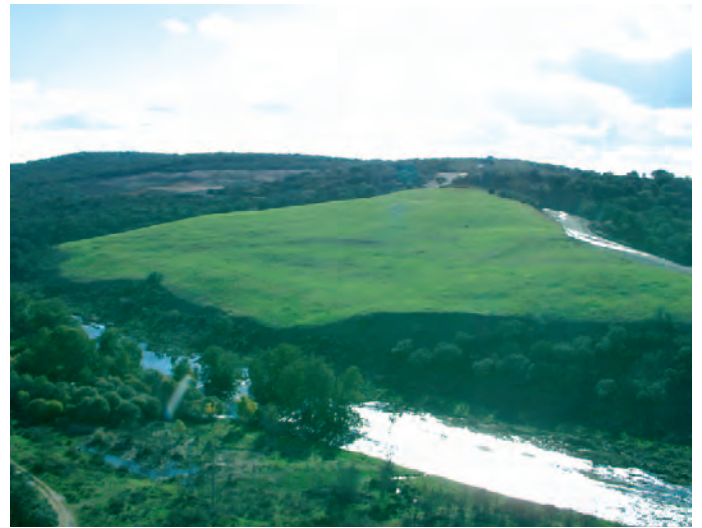
Figura 9A.

cediendo a la plantación de especies autóctonas, tanto herbáceas como arbustivas y arbóreas, y efectuando un seguimiento y control del desarrollo de las mismas. Hasta el momento se llevan sembrados unos 60.000 kg de semillas en una superficie de 150 ha, estando previsto cubrir otras 110 ha más (figura 9, en la página siguiente).

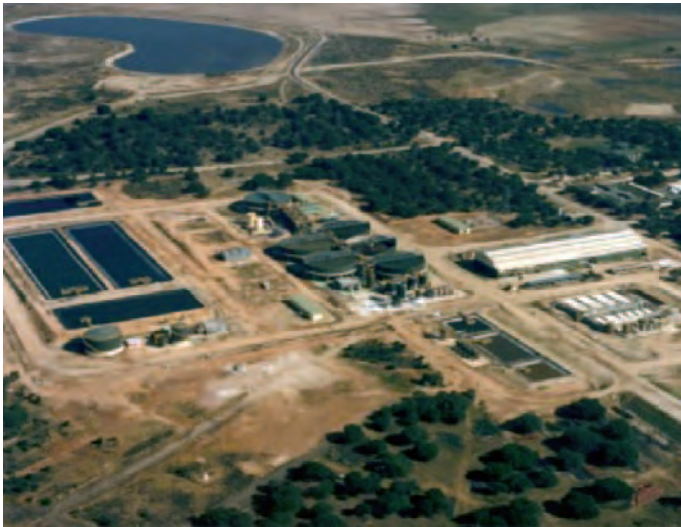
Figura 10.

En su momento, una vez tomada la decisión de su desmantelamiento, se presentará para su aprobación, siguiendo los mismos criterios indicados en los dos proyectos anteriores, incluyendo el confinamiento de las instalaciones industriales de proceso, una vez acondicionadas, (figura 10) y de las estructuras asociadas en un recinto apropiado (dique de estériles de proceso), así como el sellado de las mismas con una

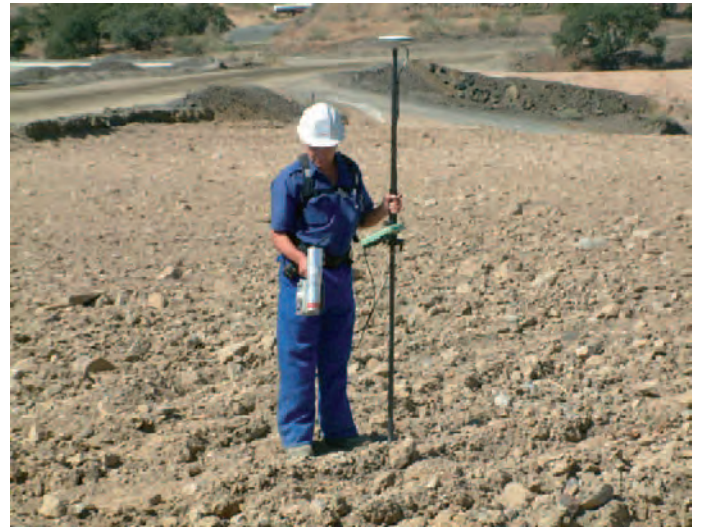
Figura 11.

Por una parte, se controlan las condiciones de los puestos de trabajo y se determinan las dosis recibidas por los trabajadores, comprobando la eficacia de las medidas de protección aplicadas y el cumplimiento de los límites de dosis. Por otra, se hace un seguimiento del impacto de las actividades sobre el medio ambiente, recogiendo muestras de aire, aguas superficiales y subterráneas, suelos, etc., para realizar análisis fisicoquímicos y radiológicos (metales, actividad de uranio, radio, alfa total etc. en aguas; y radio y radón en suelos), además de efectuar diversas medidas de radiación ambiental

(tasa de radiación gamma, control de radón, etc) (figuras 11 y 12).
