# Proyecto de restauración y clausura del centro de Enusa en Saelices el Chico (Salamanca)

› Rosario Arévalo Sánchez,  
Marcial Criado Martín  
y Javier Ruiz Sánchez-Porro  
Técnicos del Centro  
Medioambiental de Enusa  
en Ciudad Rodrigo

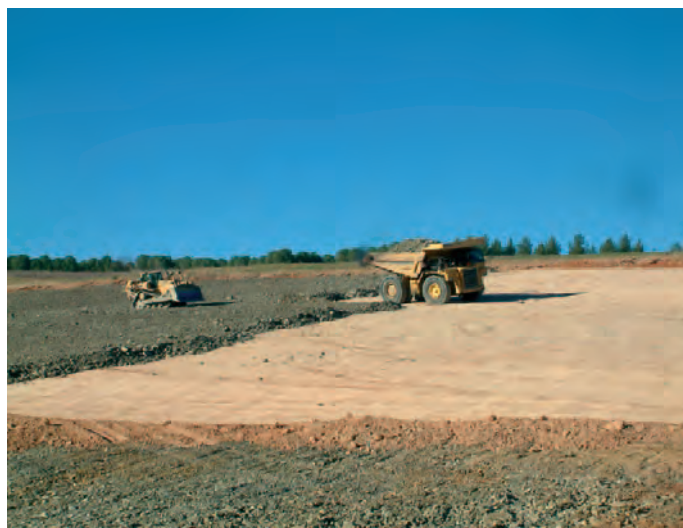
Figura 7.

La recuperación hidráulica ha incluido el rediseño de las primitivas vaguadas naturales, protegiendo adecuadamente sus fondos con material de escollera apropiado (figura 7). Además se han construido nuevas canalizaciones, diques y balsas para mejorar la circulación y drenaje de las aguas de escorrentía y, en su caso, el almacenamiento temporal de las mismas.
